# 环境保护竣工验收监测报告表

黔辐环验字[2016]第 14 号

项目名称: 贵州航天乌江机电设备有限责任公司核技术应用项目

贵州省辐射环境监理站

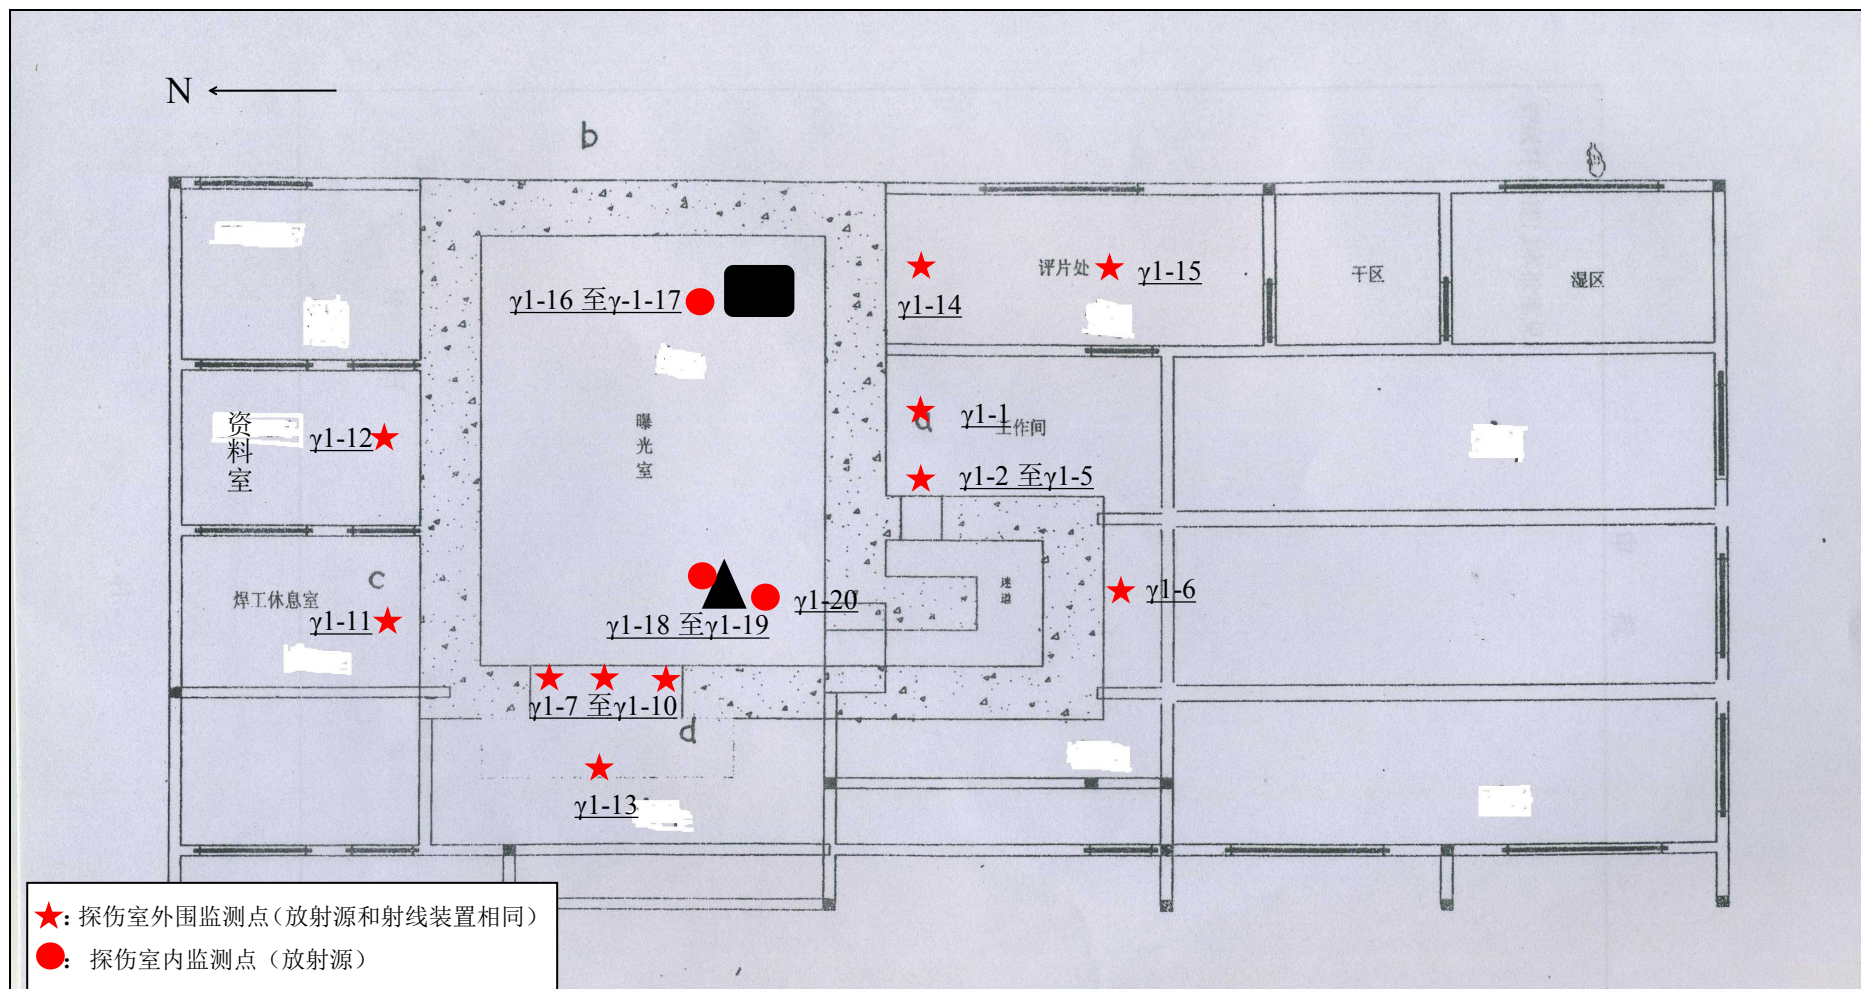
附图二 探伤室监测布点图 (以  $\gamma$  探伤机布点图示意)

测量点号	监测点位描述	γ 剂量率监测结果 (nSv/h)			
		监测范围	平均值	附加剂量率	
γ 1-1	操作位	开 机	103.8-131.8	106.0	27.6
γ 1-2	操作室铅门左缝		83.9 -106.6	85.5	7.1
γ 1-3	操作室铅门下缝		94.4 -119.8	101.6	23.2
γ 1-4	操作室铅门右缝		74.7 -94.8	76.3	0
γ 1-5	操作室铅门中		65.4 -83.1	70.1	0
γ 1-6	迷道外墙体 (南面)		116.6 -148.1	117.5	39.1
γ 1-7	探伤室大门左缝		64.6 -82.1	72.1	0
γ 1-8	探伤室大门下缝		115.4 -146.6	122.5	44.1
γ 1-9	探伤室大门右缝		62.1 -113.1	78.4	0
γ 1-10	探伤室大门中		89.0 -105.0	92.2	13.8
γ 1-11	探伤室北面墙体 (焊工二班)		82.7 -101.0	86.4	8
γ 1-12	资料室 (探伤室北侧)		79.5 -76.5	84.4	6
γ 1-13	焊工车间 (探伤室西侧, 距探伤室大门 8m)		60.2 -76.5	71.2	0
γ 1-14	休息室墙体 (探伤室东侧)		86.9 -110.3	97.1	18.7
γ 1-15	评片室 (探伤室东侧)		94.1 -119.5	95.6	17.2
γ 1-16	源坑表面 100cm 处		387.4-494.9	404.8	326.4
γ 1-17	源坑表面 5cm 处		1460.5-1854.8	1870.1	1791.7
γ 1-18	距探伤机表面 0cm		138430-175806	143510.0	143431.6
γ 1-19	距探伤机表面 5cm		122174-155161	124798.7	124720.3
γ 1-20	距探伤机表面 100cm		7658.1-9725.8	7717.43	7639.03
γ 1-21	探伤机接管时 (有铅皮, 无铅衣)		51943.0-65967.6	53551.7	53473..3

由表 5-4 可知，贵州乌江机电设备有限责任公司在正常使用  $\gamma$  射线探伤机时，探伤室屏蔽体的  $\gamma$  剂量率监测结果均满足《工业  $\gamma$  射线探伤防护标准》GBZ132-2008 中探伤室屏蔽墙外 30cm 处空气比释动能率不大于  $2.5 \mu\text{Gy/h}$  的要求，探伤室屏蔽效果良好。
